# Energetische Gebäudemodernisierung Mehrfamilienhaus mit Zweischalenmauerwerk

Zwei Mehrfamilienhäuser aus den 1970er-Jahren wurden mit Massnahmen an der Gebäudehülle energetisch saniert. Damit konnte die Energieeffizienz um fünf Klassen verbessert werden.

Bauherrschaft	Privatbesitz
Standort Objekt	St.Gallen
Baujahr	1970
Umbau	2012
Planung	Merz + Egger AG
Bauphysik	bedafa ag
Gebäudekategorie	Wohnen Mehrfamilienhaus
Anzahl Wohnungen	20 (2, 3 und 4 Zimmer)
Energiebezugsfläche	1'748 m <sup>2</sup>

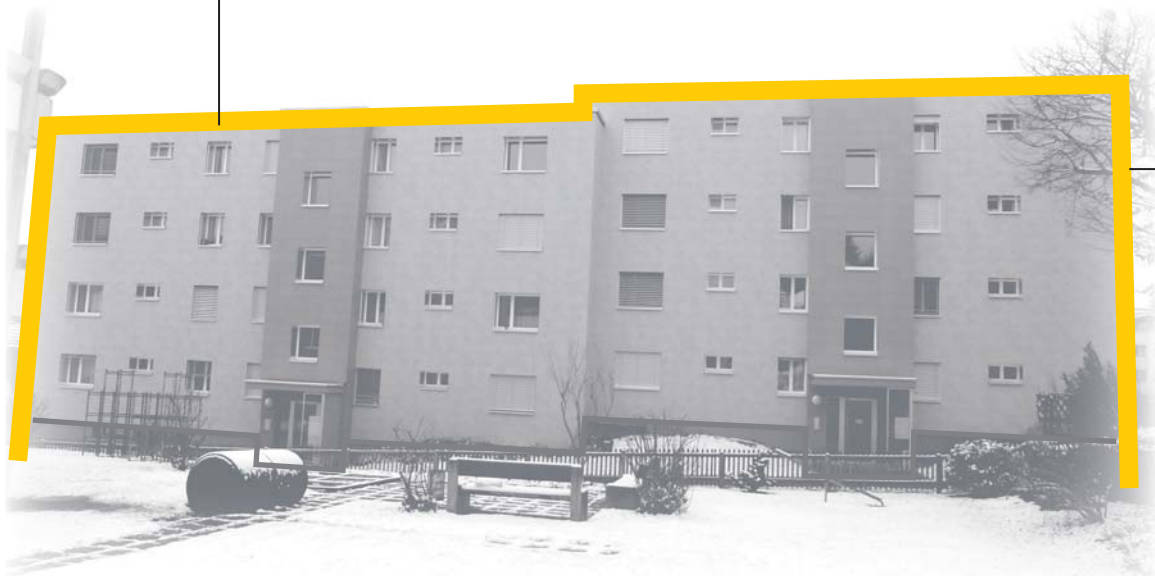
Kies	50 mm
Bitumenabdichtung; 2-lagig	8 mm
Dachdämmung	<b>140 mm</b>
<b>PUR (Polyurethan)</b>	
Dampfsperre Bitumen	4 mm
Betonüberzug im Gefälle	40 mm
Betondecke	180 mm
Weissputz	10 mm

Feinsteinzeugplatte	10 mm
Hinterlüftungslattung	40 mm
Aussendämmung	<b>160 mm</b>
<b>Steinwolle</b>	
Aussenputz	10 mm
Backsteinmauerwerk	125 mm
Luftschicht stehend	50 mm
Backsteinmauerwerk	150 mm
Innenputz	10 mm

rot = Modernisierungsmassnahmen

Zum Zeitpunkt der Erstellung wurde das Flachdach mit einer 50 mm starken Korkdämmung versehen. Diese wurde im Rahmen der Flachdachsanieierung durch eine 140 mm dicke, vlieskaschierte Polyurethandämmung ersetzt. Dieses Dämmmaterial zeichnet sich durch eine geringe Wärmeleitfähigkeit aus. Gleichzeitig wurden eine bituminöse Dampfsperre und eine zweilagige Bitumenabdichtung eingebaut. Die Abdichtungslagen gewährleisten die Dichtigkeit gegen Meteorwasser. Die Abdichtung wird nach wie vor durch eine Kiesschicht geschützt.

Das bestehende Zweischalen-Mauerwerk wurde mit einer 160 mm starken Aussendämmung in Steinwolle ergänzt. Die neu hinterlüftete Aussenverkleidung benötigt wenig Unterhalt. Zusätzlich konnten gestalterische Aspekte mit den gewählten Materialien und Farben verbessert werden. Die Aussendämmung in Steinwolle, die für einen optimalen Wärmeschutz sorgt, wurde mit Kunststoffdübeln befestigt. Unter den Stößen der Fassadenverkleidungsplatten sind Fugendichtungsbänder in Gummi angebracht, damit durch die offenen Fugen eindringendes Meteorwasser ungehindert abfließen kann. Vogelschutzgitter bei allen Hinterlüftungsöffnungen, unterhalb der Fenster, verhindern, dass sich Vögel einnisten, und gewährleisten eine effiziente Hinterlüftung. Alufensterzargen werten das Fassadensystem optisch wie auch in Bezug auf die Langlebigkeit auf.

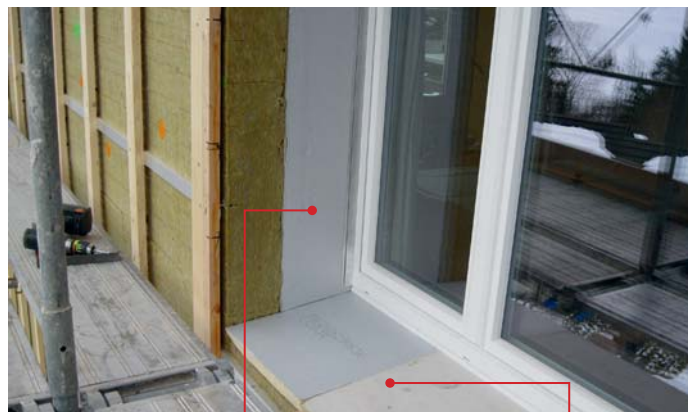
seitliche Leibungsdämmung

Fensterbankdämmung

30 mm starke, vlieskaschierte Polyurethandämmplatte mit sehr guten Wärmedämmeigenschaften verwendet. Im Vergleich zur Steinwolldämmung, welche bei der Fassade verwendet wurde, ist die Dämmfähigkeit um etwa 20 Prozent besser. Auch der Bereich der Storenkästen und Fensterbänke wurde sorgfältig mit dieser Wärmedämmung verkleidet.

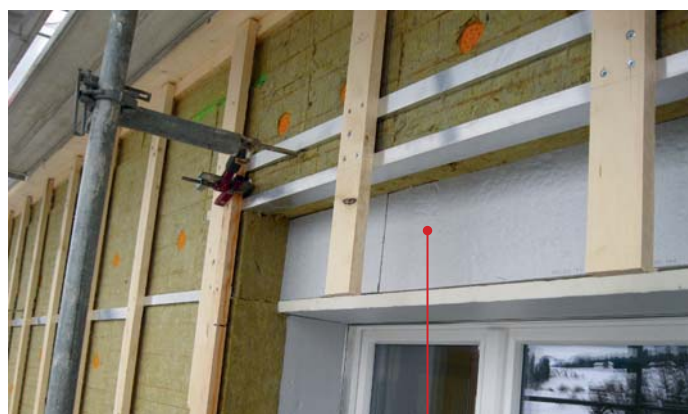
Rollladenkastendämmung

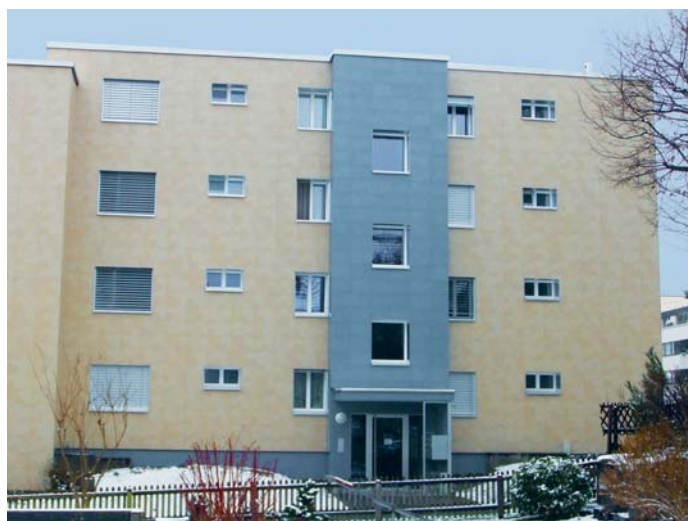
Die Fassadenverkleidung mit Feinsteinzeugplatten ist robust, langlebig, unterhaltsarm und gestalterisch prägend. Die Beschränkung auf lediglich äussere Sanierungsarbeiten bewirkte, dass die Bauten während der ganzen Bauphase bewohnt werden konnten. Mit dem Aussendämmsystem konnten Bauteilübergänge sorgfältig und aufeinander abgestimmt ausgeführt werden. Die relativ kompakte, einfache Gebäudegeometrie begünstigte eine kurze Bauphase.
