Bericht

Horw, 12. November 2018

Abluftanlagen und Einzelraumlüftungen im Vollzug Energie

**Untersuchung an 10 Objekten bezüglich Hygiene und
Luftmengen vor und nach Filterwartung und Reinigung**

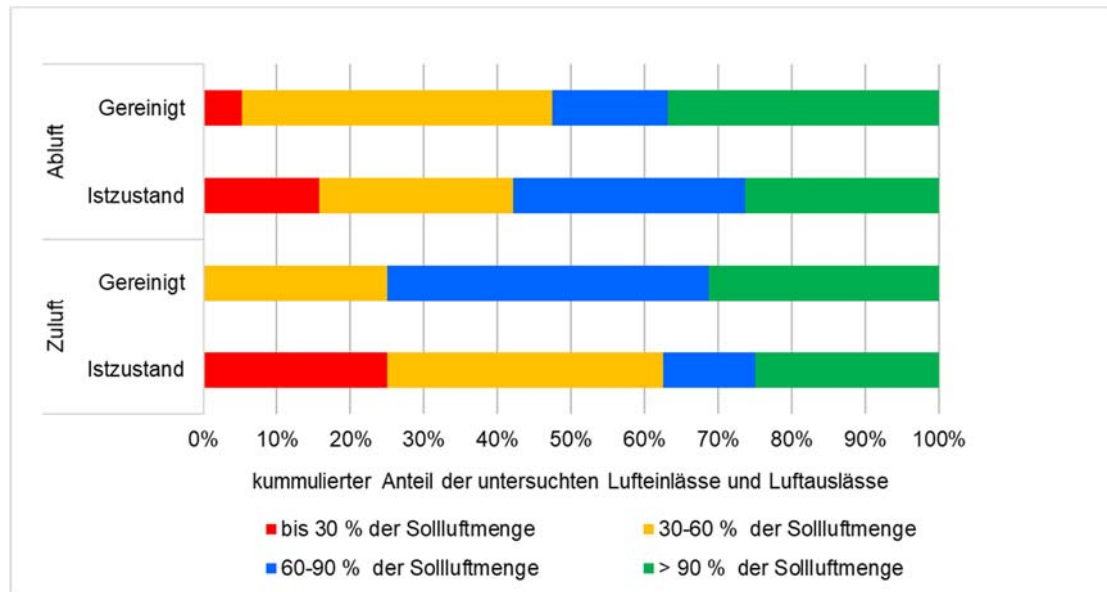
Dass die Auswertung auf der Abluftseite eine deutlich tiefere Einhaltung der Sollluftmengen zeigt, dürfte mit den zusätzlichen Abluftanlagen in Bad/Dusche/WC zusammenhängen. Dies führte unter anderem bei einem Objekt zu einer deutlich reduzierten Abluftmenge am Einzelraumgerät (Badabluft zu stark).

Abbildung 9: Einzelraumlüftungsgeräte: Vergleich mit Sollluftmengen gem. SIA 2023 vor / nach der Reinigung

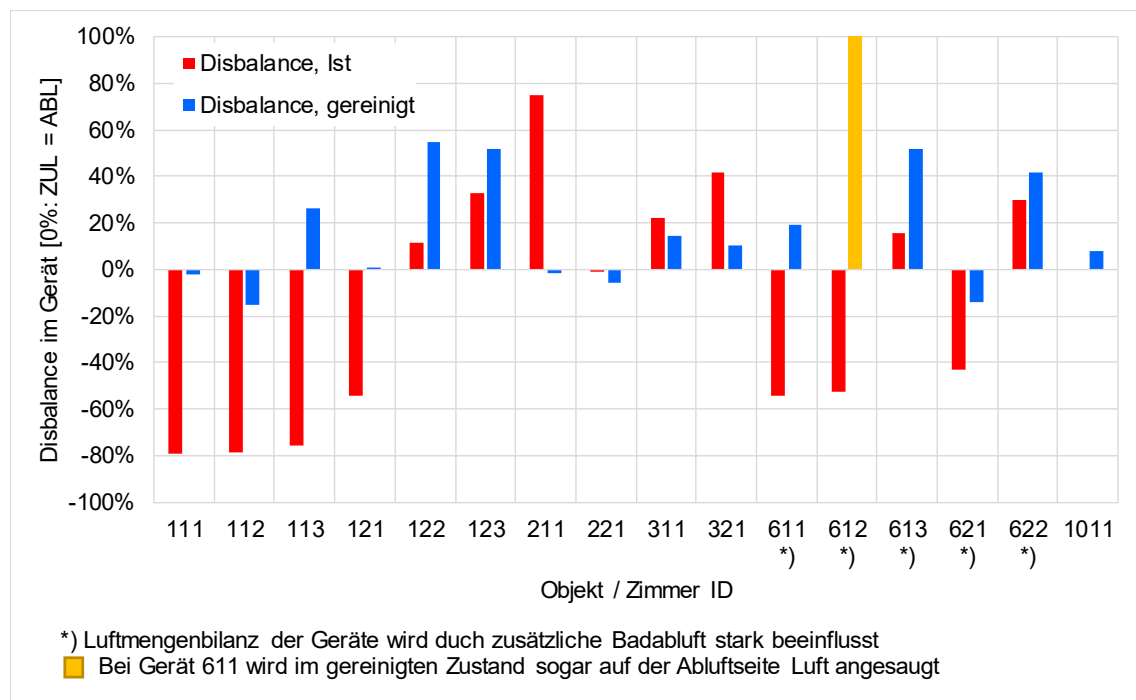
Bei Einzelraumlüftungsgeräten wirkt sich eine Disbalance ungünstig auf die Wärmerückgewinnung aus (vgl. Kap. 4.1.6).

Abbildung 11: Disbalance der Luftmengen der Einzelraumgeräte vor / nach der Reinigung bzw. Filterersatz

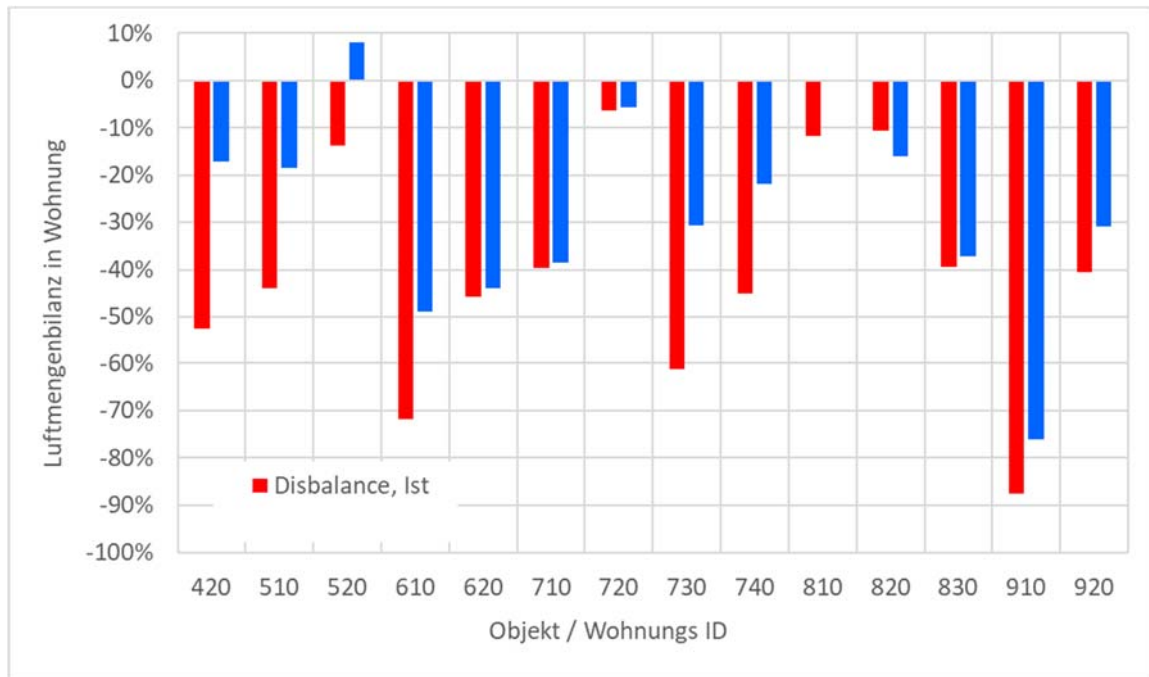
In denjenigen Objekten, wo alle Lufteinlässe und Auslässe gemessen werden konnten, wurde eine Luftmengenbilanz erstellt und daraus die Disbalance über die gesamte Wohnung berechnet. In Abbildung 12 sind diese Resultate dargestellt. Auch in dieser Darstellung bedeutet ein positiver Wert ein Zuluftüberschuss und ein negativer Wert ein Abluftüberschuss. Die Resultate zeigen bei der Mehrheit der ausgewerteten Objekte einen deutlichen bis sehr starken Abluftüberschuss. Dies deutet darauf hin, dass in vielen Fällen ein wesentlicher Teil der Luft über Infiltration nachströmt. In der Disbalance ist neben der Infiltration auch die Messunsicherheit enthalten. Die Disbalance wurde durch den Filterersatz und die Reinigung in einigen Fällen deutlich reduziert.

Abbildung 12: Luftmengenbilanz vor / nach der Reinigung bzw. Filterersatz (in Wohnungen in denen alle Luftdurchlässe gemessen werden konnten). Negative Werte bedeuten ein Abluftüberschuss.

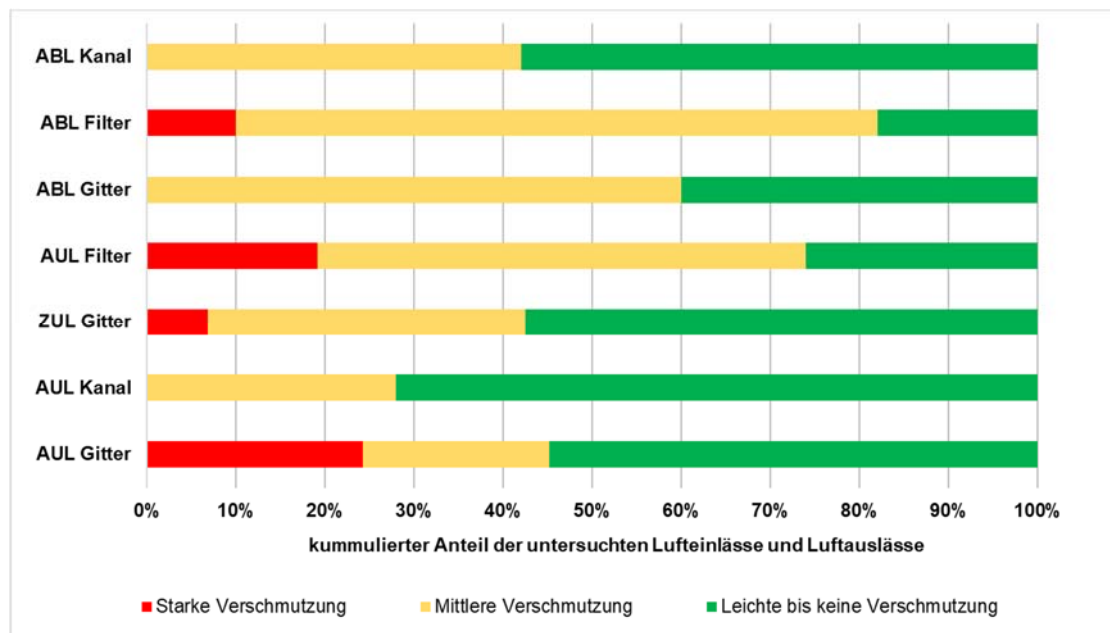
Die Auswertung aller gemessenen Lufteinlässe und Luftauslässe ist in Abbildung 13 dargestellt. Die Resultate zeigen, dass neben dem Aussenluftfilter unter anderem auch das Aussenluft-Gitter (bzw. auch Fliegengitter) oft eine stärkere Verschmutzung aufweist.

Abbildung 13: Auswertung der qualitativen Bewertung der Grobbeurteilung zur Hygiene

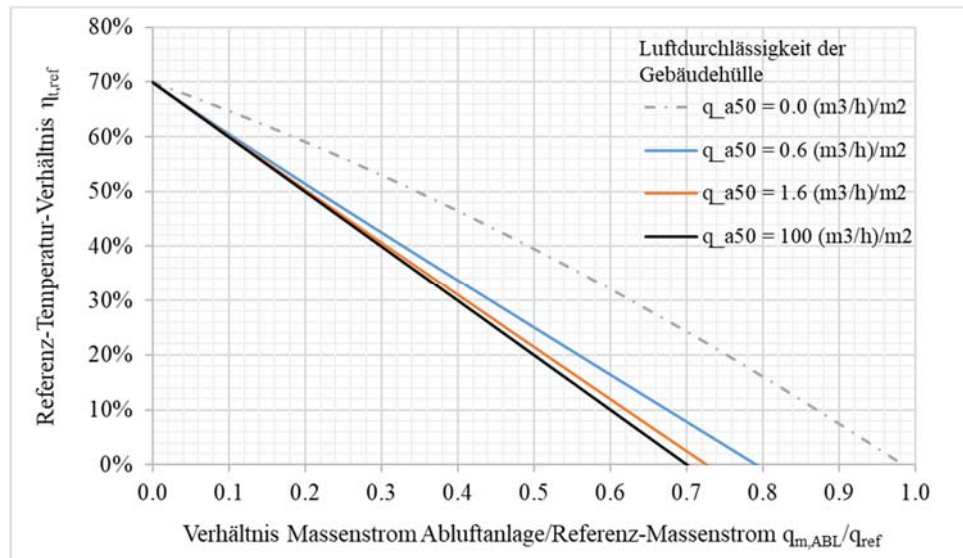
Abbildung 15: Referenz-Temperatur-Verhältnis bei der Kombination eines Gerätes mit WRG mit einer Abluftanlage (ohne WRG), in Funktion des Massenstroms der Abluftanlage, bei verschiedenen Luftdurchlässigkeiten der Gebäudehülle

Bei einem Verhältnis des Massenstroms der Abluftanlage zum Referenzmassenstrom von $q_{m,ABL}/q_{m,ref} = 0.5$ und einer Luftdurchlässigkeit der Gebäudehülle, die dem Grenzwert der SIA 180 entspricht, strömen gut 90 % der Ersatzluft (der Abluftanlage) durch Infiltration nach und die restlichen 10 % durch die Disbalance der Einzelraumlüftungsgeräte. Der Unterdruck in der Wohnung liegt dabei bei ca. 1 Pa. Wenn die Luftdurchlässigkeit der Gebäudehülle dem Zielwert entspricht, strömen knapp 80 % der Ersatzluft durch Infiltration nach und der Unterdruck erreicht rund 4 Pa. Bei Neubauwohnungen mit 4 und mehr Zimmern entspricht das einem Bad-Abluftventilator mit 40 bis 50 m³/h. Bei Kleinwohnungen mit weniger als 3 Zimmern könnten sich rel. hohe Unterdrücke einstellen. Dort sollte mindestens für Abluftanlagen mit Dauerbetrieb für die Nachströmung der Abluft separate Aussenluft-Durchlässe vorgesehen werden.

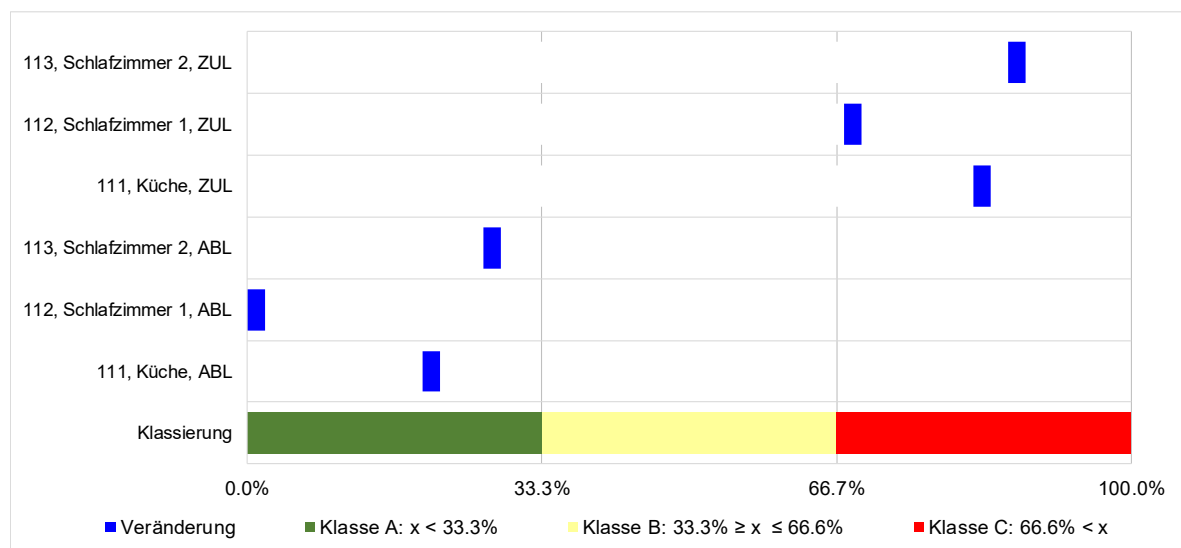
Ein Wert von 0 % bedeutet dabei keine Veränderung der Luftmenge und 100 % eine maximale Veränderung der Luftmenge durch die Reinigung. In der Graphik werden Veränderungen bis 33 % dabei als «klein» (Klasse A), 33-66 % als «mittel» (Klasse B) und Veränderungen >66 % als «gross» (Klasse C) bewertet.

Abbildung 17: Beispiel: Veränderung der Luftmengen vor / nach der Reinigung bzw. Filterersatz

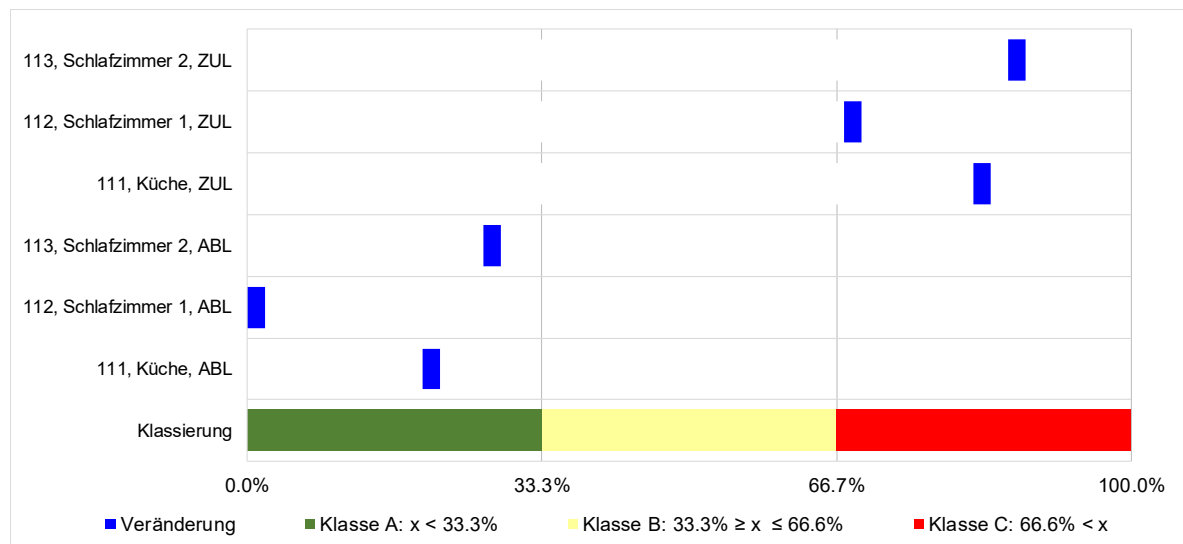
In dieser 3.5 Zimmer Wohnung wurden 3 der 4 vorhandenen Einzelraumgeräte untersucht. Ein weiteres Gerät ist im Wohnzimmer vorhanden (nicht gemessen).

Abbildung 18: Wohnung ID 110: Veränderung der Luftmengen vor / nach der Reinigung bzw. Filterersatz

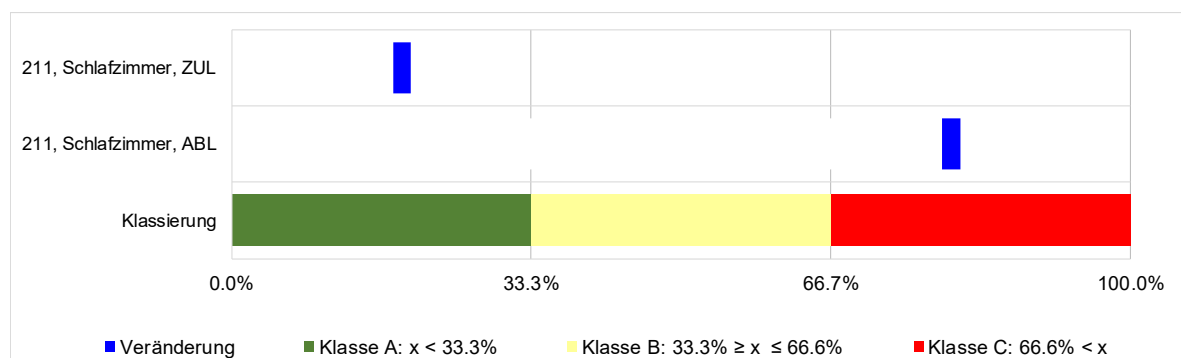
Bei dieser Wohnung im EG wurde das Gerät im Schlafzimmer sehr nahe an der Wand platziert. Dadurch kann auf linken Seite die Luft nur beschränkt aus- und einströmender. Auf dieser Seite war auch keine Messung der Luftmengen möglich (gemessene Luftmenge beinhaltet nur «linke» Geräteseite). Die Bewohner schalten das Gerät nachts aufgrund der Geräuschemissionen aus. Für die Messungen wurde das Gerät auf Betriebsmodus «P1» auf Stufe 5 (von 10) betrieben.

Abbildung 36: Wohnung ID 210: Veränderung der Luftmengen vor / nach der Reinigung bzw. Filterersatz

Vor allem auf der Abluftseite zeigen sich sehr hohe Veränderungen der Luftmengen (bzw. minimal kleine Luftmengen vor der Reinigung). Dies ist zum grössten Teil auf die sehr stark verschmutzten Filter zurückzuführen. Zudem war im Gerät bei den Messungen (Aussentemperatur +10°C) viel Kondensat vorhanden, welches auch die Filter durchfeuchtete. Ein Grund für die grosse Kondensatmenge ist die Lage im Erdgeschoss und grosse Wärmebrücken im Bodenbereich des Fensters.

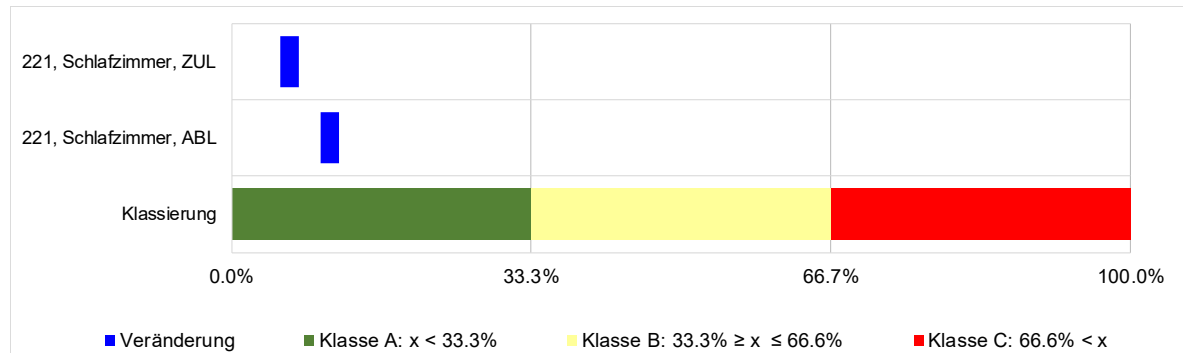
Bei dieser Wohnung im OG wurde das Gerät im Schlafzimmer ebenfalls in wandnähe platziert. Auf linken Seite wird daher die Luft beim Aus- und einströmen ebenfalls behindert. Bei diesem Gerät war jedoch eine Messung der Luftmengen auf beiden Seiten möglich. Die Bewohner schalten das Gerät über eine Zeitschaltuhr ein und aus (Auch aufgrund der Geräuschemissionen). Für die Messungen wurde das Gerät auf Betriebsmodus «P1» auf Stufe 5 (von 10) betrieben.

Abbildung 47: Wohnung ID 220: Veränderung der Luftmengen vor / nach der Reinigung bzw. Filterersatz

Bei diesem Gerät zeigten sich nur geringe Veränderungen der Luftmengen. Dies ist durch die deutlich weniger verschmutzten Filter plausibel. Zudem ist durch die Lage im OG die Feuchteproblematik der angesogenen Aussenluft deutlich kleiner (kein Kondensat festgestellt).

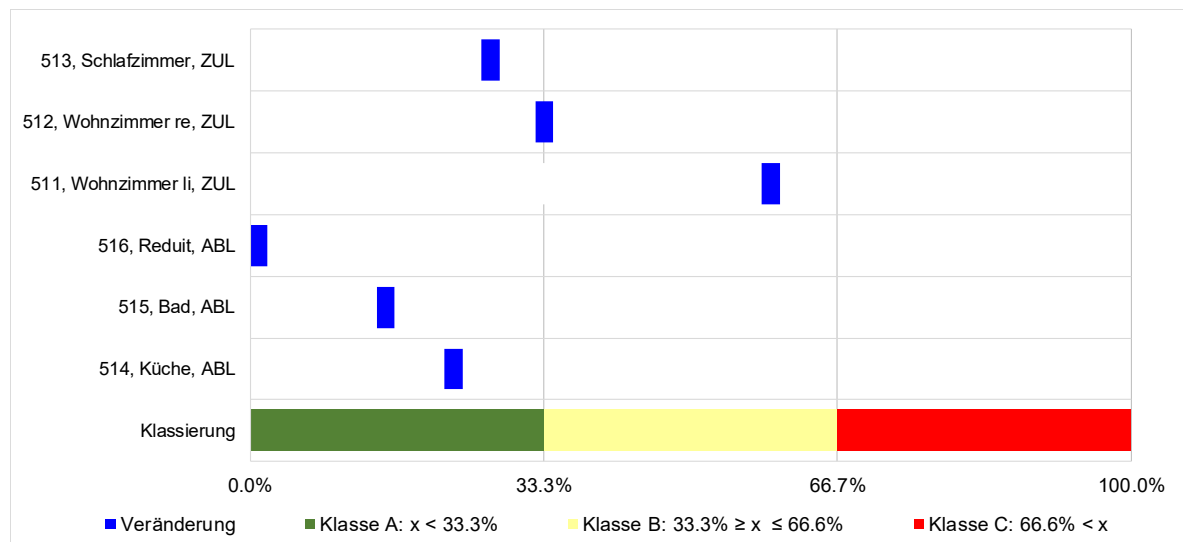
Abbildung 102: Wohnung ID 510: Veränderung der Luftmengen vor / nach der Reinigung bzw. Filterersatz

Vor allem auf der Zuluftseite zeigen sich teilweise erhebliche Veränderungen der Luftmengen (bzw. geringe Luftmengen vor der Reinigung). Dies im Wesentlichen auf die noch nie gereinigten und damit erheblich verschmutzten Aussenluftfilter zurückzuführen. Der Zustand der Aussenluft-Gitter kann in diesem Objekt nicht geprüft werden, da es sich hinter der Hinterlüftung der Fassade befindet (kaum reinigbar). Aus den Resultaten ist jedoch anzunehmen, dass dieses nicht wesentlich verschmutzt war.
