# Energetische Gebäudemodernisierung Mehrfamilienhaus mit Zweischalenmauerwerk

Zwei Mehrfamilienhäuser aus den 1970er-Jahren wurden mit Massnahmen an der Gebäudehülle energetisch saniert. Damit konnte die Energieeffizienz um fünf Klassen verbessert werden.

Bauherrschaft	Privatbesitz
Standort Objekt	St.Gallen
Baujahr	1970
Umbau	2012
Planung	Merz + Egger AG
Bauphysik	bedafa ag
Gebäudekategorie	Wohnen Mehrfamilienhaus
Anzahl Wohnungen	20 (2, 3 und 4 Zimmer)
Energiebezugsfläche	1'748 m <sup>2</sup>

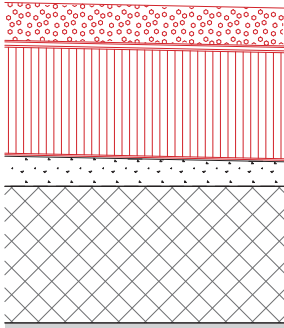
Kies	50 mm
Bitumenabdichtung; 2-lagig	8 mm
Dachdämmung	<b>140 mm</b>
<b>PUR (Polyurethan)</b>	
Dampfsperre Bitumen	4 mm
Betonüberzug im Gefälle	40 mm
Betondecke	180 mm
Weissputz	10 mm

Zum Zeitpunkt der Erstellung wurde das Flachdach mit einer 50 mm starken Korkdämmung versehen. Diese wurde im Rahmen der Flachdachsanieierung durch eine 140 mm dicke, vlieskaschierte Polyurethandämmung ersetzt. Dieses Dämmmaterial zeichnet sich durch eine geringe Wärmeleitfähigkeit aus. Gleichzeitig wurden eine bituminöse Dampfsperre und eine zweilagige Bitumenabdichtung eingebaut. Die Abdichtungslagen gewährleisten die Dichtigkeit gegen Meteorwasser. Die Abdichtung wird nach wie vor durch eine Kiesschicht geschützt.

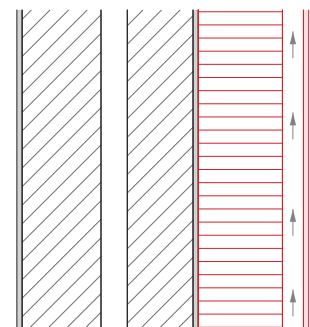
rot = Modernisierungsmassnahmen

Feinsteinzeugplatte	10 mm
Hinterlüftungslattung	40 mm
Aussendämmung	<b>160 mm</b>
<b>Steinwolle</b>	
Aussenputz	10 mm
Backsteinmauerwerk	125 mm
Luftschicht stehend	50 mm
Backsteinmauerwerk	150 mm
Innenputz	10 mm

Das bestehende Zweischalen-Mauerwerk wurde mit einer 160 mm starken Aussendämmung in Steinwolle ergänzt. Die neu hinterlüftete Aussenverkleidung benötigt wenig Unterhalt. Zusätzlich konnten gestalterische Aspekte mit den gewählten Materialien und Farben verbessert werden. Die Aussendämmung in Steinwolle, die für einen optimalen Wärmeschutz sorgt, wurde mit Kunststoffdübeln befestigt. Unter den Stößen der Fassadenverkleidungsplatten sind Fugendichtungsbänder in Gummi angebracht, damit durch die offenen Fugen eindringendes Meteorwasser ungehindert abfließen kann. Vogelschutzgitter bei allen Hinterlüftungsöffnungen, unterhalb der Fenster, verhindern, dass sich Vögel einnisten, und gewährleisten eine effiziente Hinterlüftung. Alufensterzargen werten das Fassadensystem optisch wie auch in Bezug auf die Langlebigkeit auf.

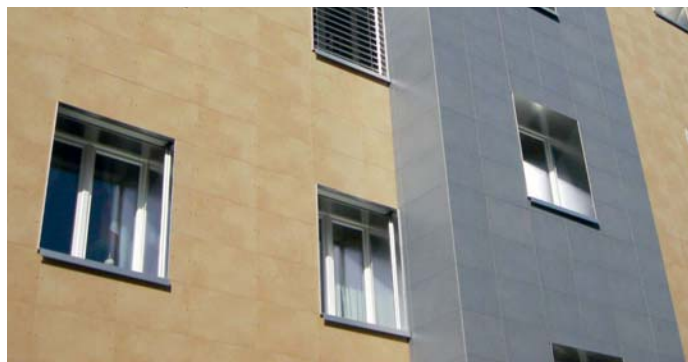
Die Fassadenverkleidung mit Feinsteinzeugplatten ist robust, langlebig, unterhaltsarm und gestalterisch prägend. Die Beschränkung auf lediglich äussere Sanierungsarbeiten bewirkte, dass die Bauten während der ganzen Bauphase bewohnt werden konnten. Mit dem Aussendämmsystem konnten Bauteilübergänge sorgfältig und aufeinander abgestimmt ausgeführt werden. Die relativ kompakte, einfache Gebäudegeometrie begünstigte eine kurze Bauphase.
