Energetische Gebäudemodernisierung Mehrfamilienhaus in Holzblockbauweise

Um sowohl denkmalpflegerische Vorgaben, energetische Anforderungen wie auch Komfortansprüche der Bewohner zu erfüllen, wurde ein über 100-jähriges Haus in Degersheim äusserst sorgfältig saniert und erweitert.

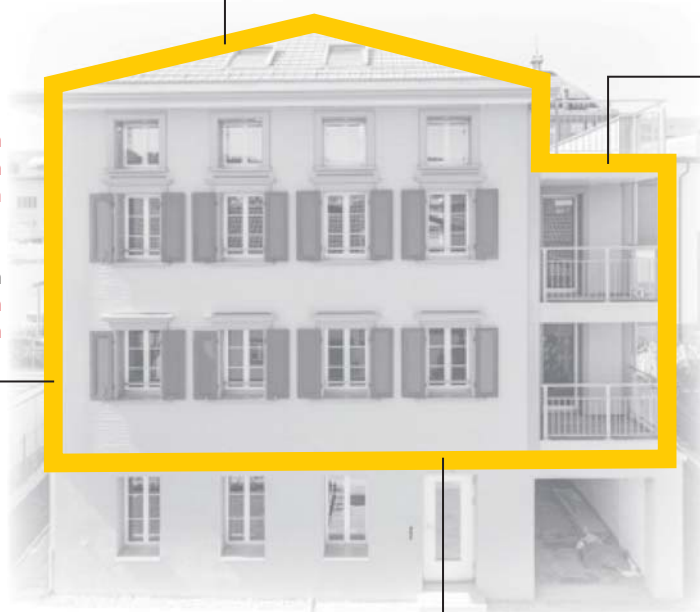
Terrassenboden

(von aussen nach innen)

Feinsteinzeugplatten	20 mm
Kies	30 mm
Bitumenabdichtung; 2-lagig	8 mm
Dachdämmung im Gefälle	80 mm
PUR (Polyurethan)	
Trennlage / Bauzeitabdichtung	
Holzwerkstoffplatte	27 mm
Dreischichtplatte	
Holzkonstruktion	140 mm
Glaswolldämmung	
Dampfbremse	
Holzwerkstoffplatte	27 mm
Dreischichtplatte	
Installationslattung	40 mm
Glaswolldämmung	
Gipsfaserplatte	15 mm
Abrieb	1 mm

Terrassenboden

Der Terrassenboden beim Dachgeschoss liegt in der thermischen Gebäudehülle und wurde deshalb gedämmt. Eine Dämmung zwischen den Holzbalken mit 140 mm dicken Glaswollmatten, eine Zwischenlattendämmung mit 40 mm Glaswolle sowie eine zusätzliche 80 mm starke Aufboden-Gefälldämmung (Polyurethan) bewirken, dass die Wärmeverluste auch an kalten Wintertagen sehr klein bleiben.

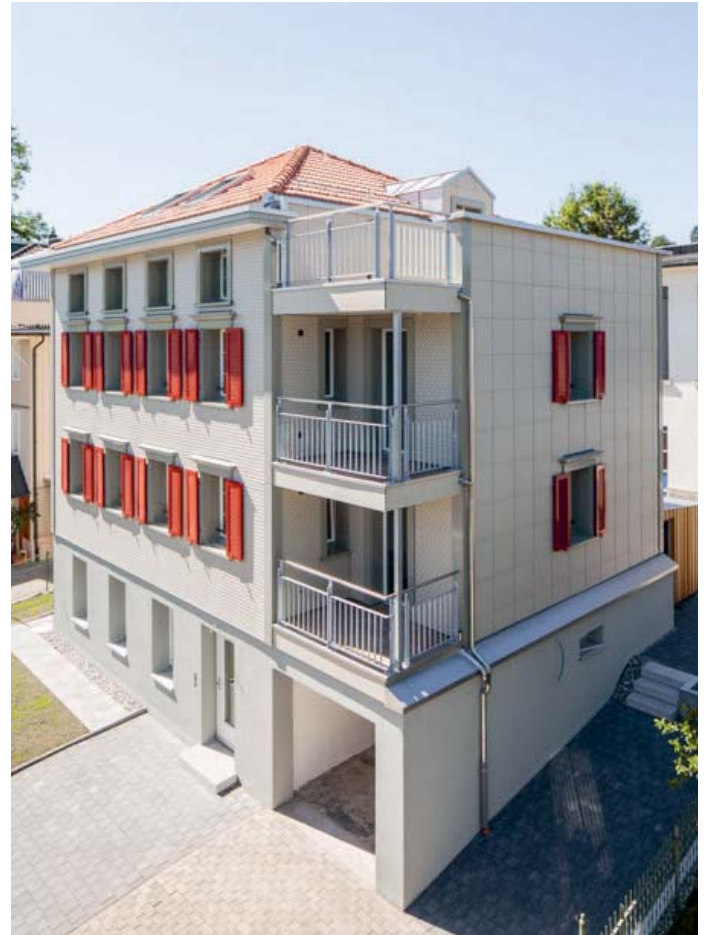
Aufgrund der umfassenden Massnahmen konnte eine gute Gesamtlösung realisiert werden. Denkmalpflegerische Werte wurden durch den Erhalt des Fassadenbildes mit der typischen Fensteranordnung, den Fensterläden sowie den kleinformatischen Faserzementschindeln bewahrt und Bauteilübergänge sind sorgfältig aufeinander abgestimmt.
