Energetische Gebäudemodernisierung Einfamilienhaus in Holzständer-Bauweise

Eine komplette Sanierung brachte die bestehenden Qualitäten des Gossauer Einfamilienhauses wieder zum Vorschein. Durch energetische Massnahmen und gezielte Eingriffe in die Raum- und Fassadenstruktur wurde ein neuwertiges Haus geschaffen, das die Bedürfnisse der Bewohner langfristig erfüllt.

Bauherrschaft	Familie Scheiwiller-Gerold
Standort Objekt	Gossau
Baujahr	1959
Umbau	2011
Gebäudekategorie	Wohnen
Anzahl Wohnungen	1
Anzahl Zimmer	6½
Energiebezugsfläche	160 m ²

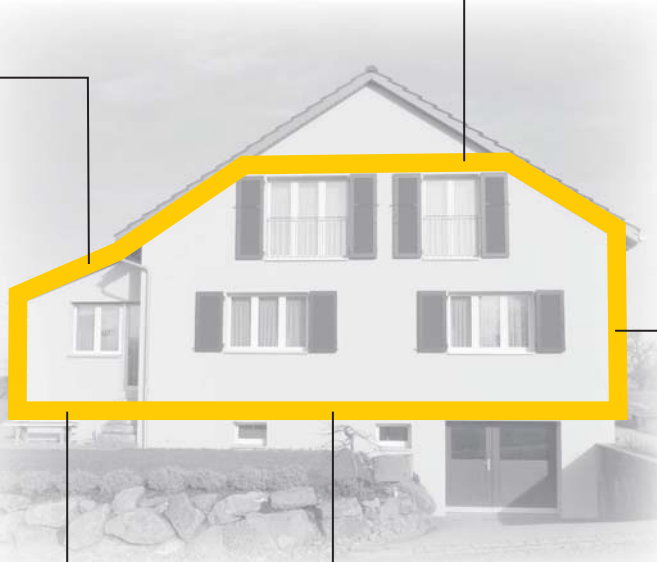
Aussenwand

(von aussen nach innen)

Aussenputz	10 mm
Aussendämmung	100 mm
EPS (Expandierter Polystyrol)	
Kleber für Aussendämmung	10 mm
Aussenputz	10 mm
Holzwoollplatte; zementgebunden	25 mm
Schifflattung	25 mm
Glaswolldämmung	
Konstruktionsholz	100 mm
Glaswolldämmung	
Dampfbremse	
Installationslattung	30 mm
Gipsfaserplatte	15 mm
Abrieb	1 mm

rot = Modernisierungsmassnahmen

Die bestehende Holzständerwand wurde zwischen der Ständerkonstruktion mit einer 100 mm dicken Glaswolldämmung ausisoliert. Zusätzlich konnte der Zwischenraum der Montagelattung für die Putzträgerplatte mit 25-mm-Glaswolle gedämmt werden. Eine zusätzliche Aussendämmung in Polystyrol (100 mm) bildet den Putzträger für den Aussenputz. Die Aussendämmung wurde über den Sockel hinaus ins Erdreich geführt, um Wärmebrücken beim Übergang Erdgeschoss/Untergeschoss zu minimieren sowie Fassadenabsätze zu verhindern.

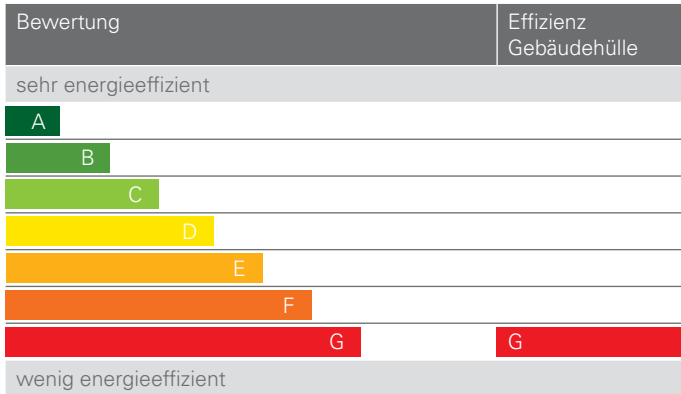
vorher

Das Gebäude benötigte vor der Sanierung rund 15 Liter Heizöl pro Quadratmeter Energiebezugsfläche (beheizte Wohnfläche inkl. Wandkörper) und Jahr. Mit den getätigten Dämmmassnahmen konnte der Energiebedarf für die Raumwärme und das Warmwasser um mehr als zwei Drittel auf unter 5 Liter Heizöl pro Quadratmeter und Jahr reduziert werden. Auf die 160 m² Energiebezugsfläche beträgt die jährliche Einsparung somit mehr als 1'600 Liter Heizöl. Die Energieeffizienz der Gebäudehülle konnte von **G** auf **B** verbessert werden, was heutigen Neubauten entspricht.
